Asbestinventarisatetest

Maalse Steenweg 27, 8310 Brugge

Attestnummer : 20230712-000236.000

Uitgegeven op : 12.07.2023

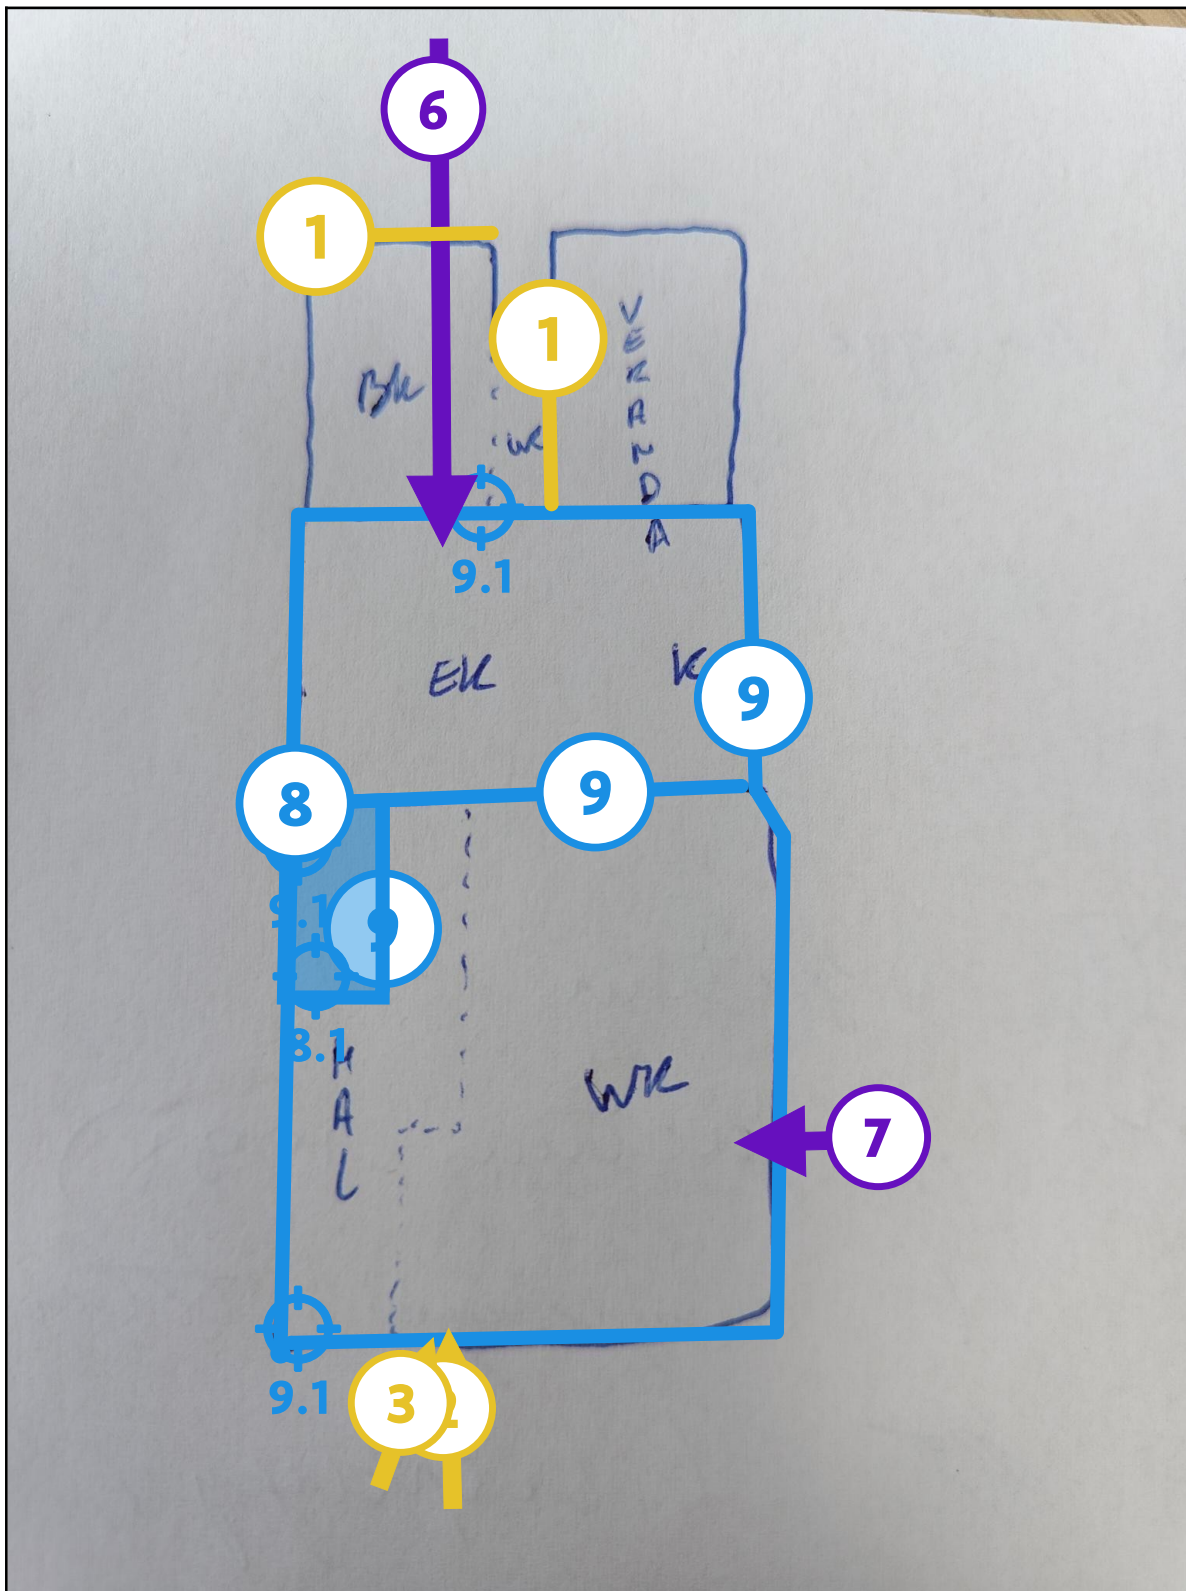
Plan 1.1: GLV

1. kit metalen vensters (2) badkamer	Asbestmateriaal	Zorgvuldig beheren
2. bakeliet zekeringkast VFC (woonkamer)	Asbestmateriaal	Zorgvuldig beheren
3. bakeliet omkasting teller elektriciteit(woonkamer)	Asbestmateriaal	Zorgvuldig beheren
6. kachelkoord pelletkachel (keuken)	Advies	-
7. kachelkoord (woonkamer)	Advies	-
8. pleisterwerk plafond	Geen asbest	-
8.1 Code: 469-S04	Puntmonster	-
9. pleisterwerk binnenwanden	Geen asbest	-
9.1 Code: 469-S03	Mengmonster	-

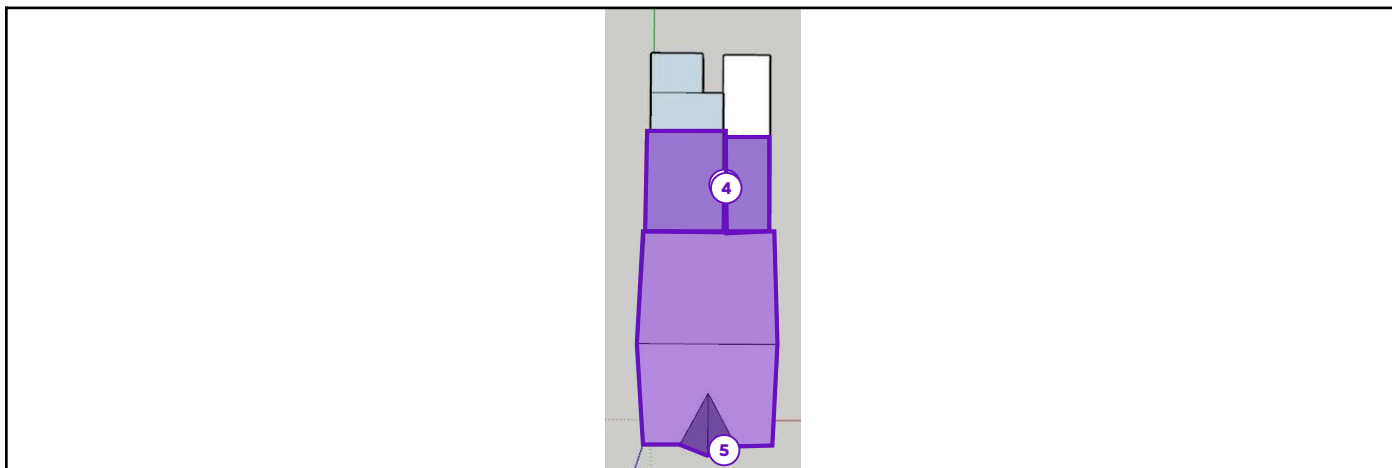
Plan 1.4: dakenplan

Beschrijving	Type	Actie
4. dakdichtingen platte daken (1998)	Advies	-
5. onderdak schuine daken	Advies	-

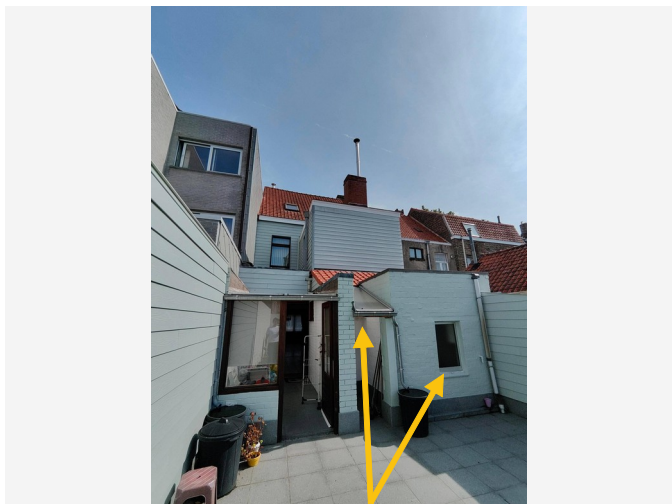
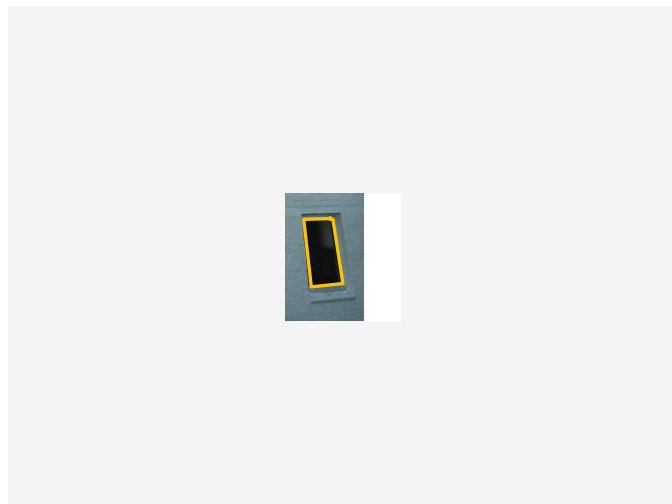
Het asbestmateriaal valt onder de mijlpaal van 2040.

Zorgvuldig beheren

Risicobeoordeling

Eindbeoordeling materiaalrisico	Laag materiaalrisico en/of verlaagde kans op vezelvrijgave
---------------------------------	------------------------------------------------------------

Gebondenheid	Categorie 1: hechtgebonden in oorsprong
Asbestsoort (vezeltype)	Amfibool aanwezig, uitgezonderd crocidoliet
Asbestconcentratie	Laag (< 50%)
Afschermingsgraad van het gehele materiaal	Geheel of deels (ook) vrij aan de binnenlucht
Toestand van het materiaal	Licht beschadigd, licht verweerd. Intact materiaal type Pical – asbestboard of categorie III 'gebondenheid'

Beschrijving	kit metalen vensters (2) badkamer
Omgeving	Grenst aan binnen- en buitenlucht
Primaire drager	Wand buitenschil
Asbestmateriaal	In-situ afwerkingslagen - Pasta, stopverf, voegsel, stopsel, vulsel, mastiek, kitten, ...
Bindmiddel van asbestmateriaal	Kitten, mastiek, pasta
Gebondenheid op basis van bindmiddel	Hecht
Hoeveelheid (gewicht - aantal)	<ul style="list-style-type: none">• 1,00 kg - 1 stuk
Totaal gewicht	1,00 kg
Eenvoudig bereikbaar	Ja
Bevestigingswijze	<ul style="list-style-type: none">• Verlijmd, ingegoten, versmeerd

- Zorg voor een veilig beheer. Vermijd het beschadigen van het asbestmateriaal. Controleer de toestand jaarlijks op wijzigingen.

- Eenvoudige handelingen: mag via doe-het-zelf of door werknemer(s) met opleidingsattest eenvoudige handelingen verwijdering door erkend aannemer (schrijnwerker)

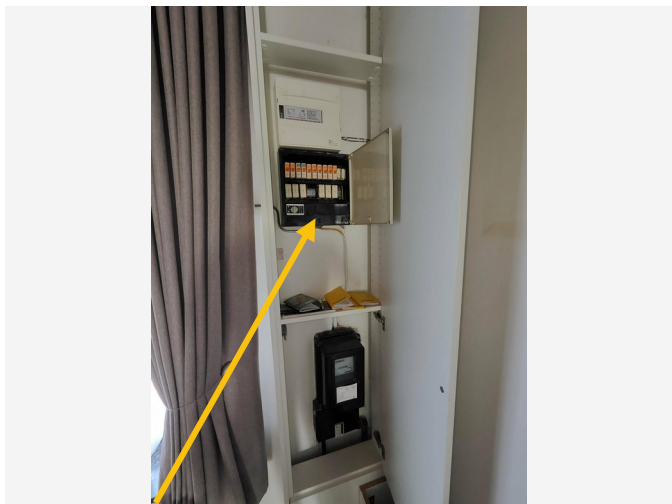
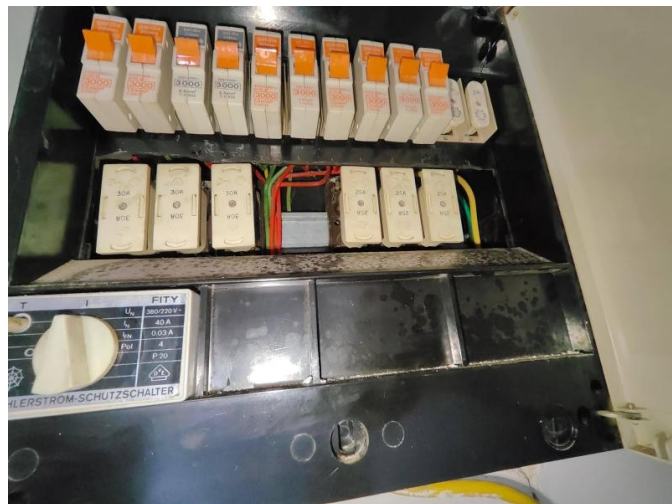
Het asbestmateriaal valt onder de mijlpaal van 2040.

Zorgvuldig beheren

Eindbeoordeling materiaalrisico	Zeer laag materiaalrisico en/of zeer lage kans op vezelvrijgave
---------------------------------	-----------------------------------------------------------------

Gebondenheid	Categorie 1: hechtgebonden in oorsprong
Asbestsoort (vezeltype)	Crocidoliet aanwezig
Asbestconcentratie	Laag (< 50%)
Afschermingsgraad van het gehele materiaal	Stootvaste afscherming of omkasting
Toestand van het materiaal	Onbeschadigd, niet verweerd

Beschrijving	bakeliet zekeringkast VFC (woonkamer)
Omgeving	Binnen
Primaire drager	Communicatie en elektrische infrastructuur en uitrusting
Asbestmateriaal	Plaat, paneel, tablet - Type Bakeliet
Bindmiddel van asbestmateriaal	Kunststof of -hars
Gebondenheid op basis van bindmiddel	Hecht
Hoeveelheid (oppervlakte - dikte - aantal)	• 1,00 m ² - 1,00 cm - 1 stuk
Totaal volume	0,01 m ³
Eenvoudig bereikbaar	Ja
Bevestigingswijze	• Geschroefd
Identificatiemethode	Vaststelling zonder monsternamen

- Zorg voor een veilig beheer. Vermijd het beschadigen van het asbestmateriaal. Controleer de toestand jaarlijks op wijzigingen.

- Eenvoudige handelingen: mag via doe-het-zelf of door werknemer(s) met opleidingsattest eenvoudige handelingen verwijdering door erkend aannemer (elektriciens)

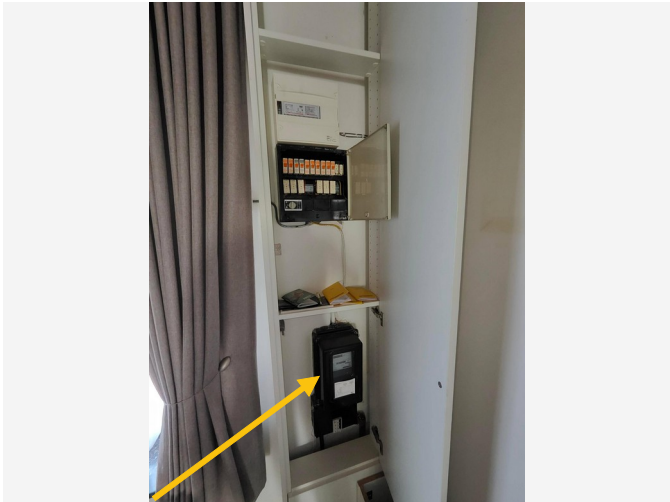
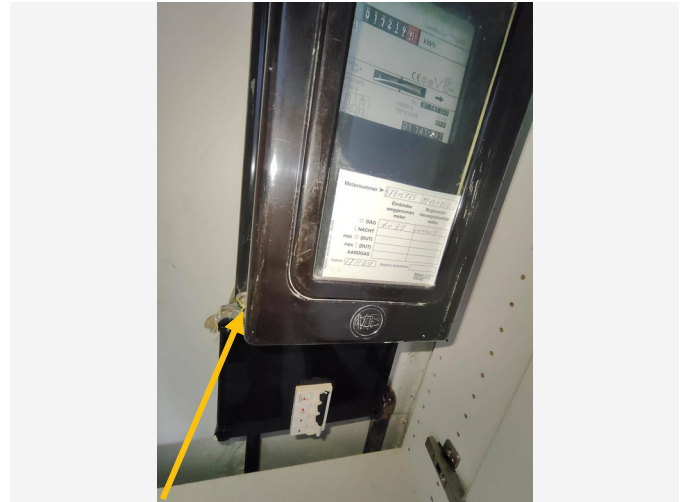
Fiche 3: bakeliet omkasting teller elektriciteit(woonkamer)

Het asbestmateriaal valt onder de mijlpaal van 2040.

Zorgvuldig beheren

Eindbeoordeling materiaalrisico	Zeer laag materiaalrisico en/of zeer lage kans op vezelvrijgave
---------------------------------	-----------------------------------------------------------------

Gebondenheid	Categorie 1: hechtgebonden in oorsprong
Asbestsoort (vezeltype)	Crocidoliet aanwezig
Asbestconcentratie	Laag (< 50%)
Afschermingsgraad van het gehele materiaal	Stootvaste afscherming of omkasting
Toestand van het materiaal	Onbeschadigd, niet verweerd

Beschrijving	bakeliet omkasting teller elektriciteit(woonkamer)
Omgeving	Binnen
Primaire drager	Communicatie en elektrische infrastructuur en uitrusting
Asbestmateriaal	Plaat, paneel, tablet - Type Bakeliet
Bindmiddel van asbestmateriaal	Kunststof of -hars
Gebondenheid op basis van bindmiddel	Hecht
Hoeveelheid (oppervlakte - dikte - aantal)	• 1,00 m ² - 1,00 cm - 1 stuk
Totaal volume	0,01 m ³
Eenvoudig bereikbaar	Ja
Bevestigingswijze	• Geschroefd
Identificatiemethode	Vaststelling zonder monsternamen

- Zorg voor een veilig beheer. Vermijd het beschadigen van het asbestmateriaal. Controleer de toestand jaarlijks op wijzigingen.

- Eenvoudige handelingen: mag via doe-het-zelf of door werknemer(s) met opleidingsattest eenvoudige handelingen verwijdering door nutsmaatschappij bij verzegeling

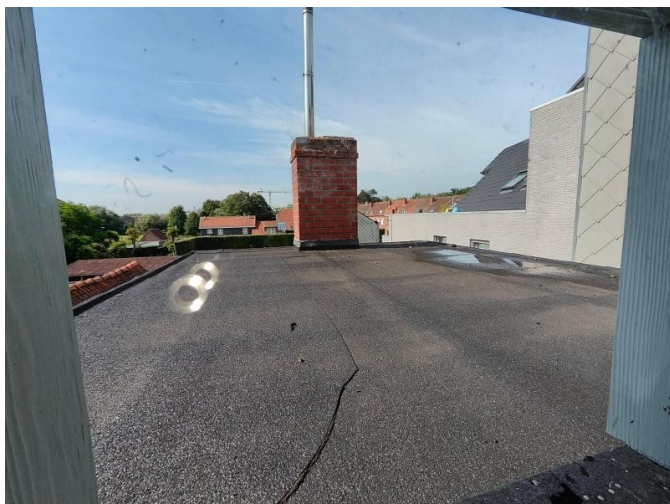
Platte daken werden volgens de ontvangen factuur gerenoveerd in 1998 waarbij kan geconcludeerd worden dat de toplagen niet-asbestverdacht zijn.

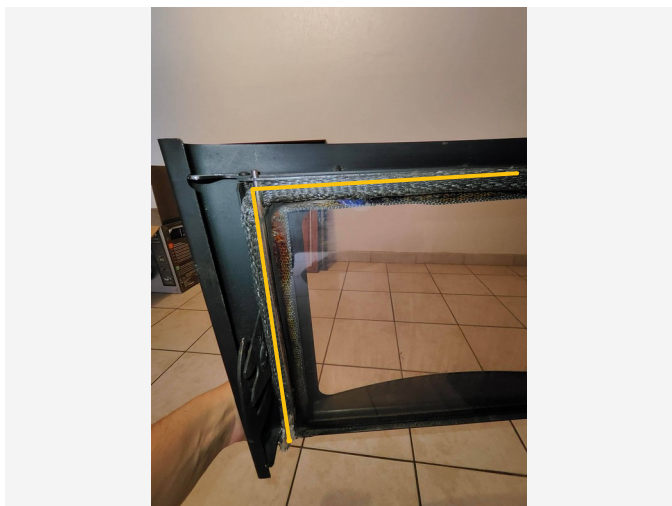
Kachelkoord is blinkend van uitzicht en bijgevolg niet-asbesthoudend.

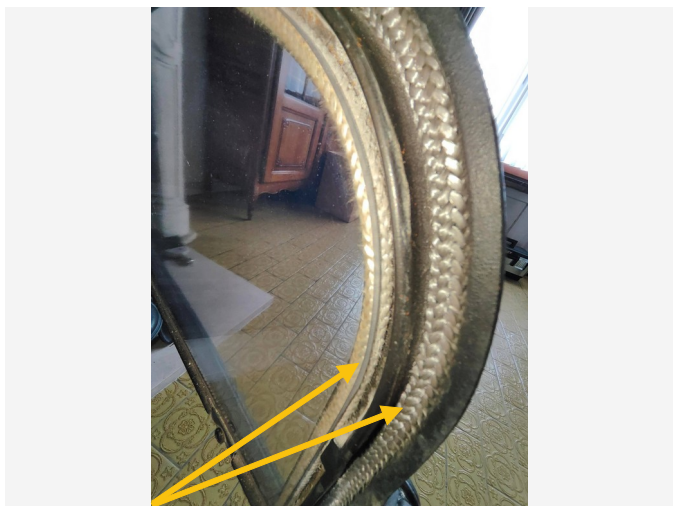
Kachelkoord is blinkend van uitzicht en bijgevolg niet-asbestverdacht.

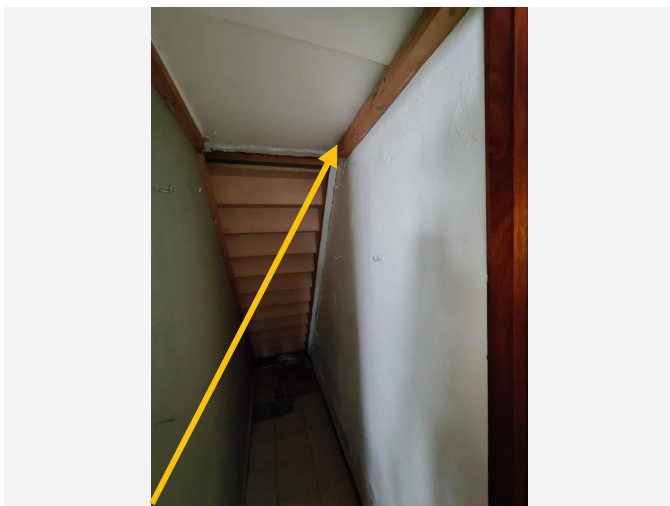
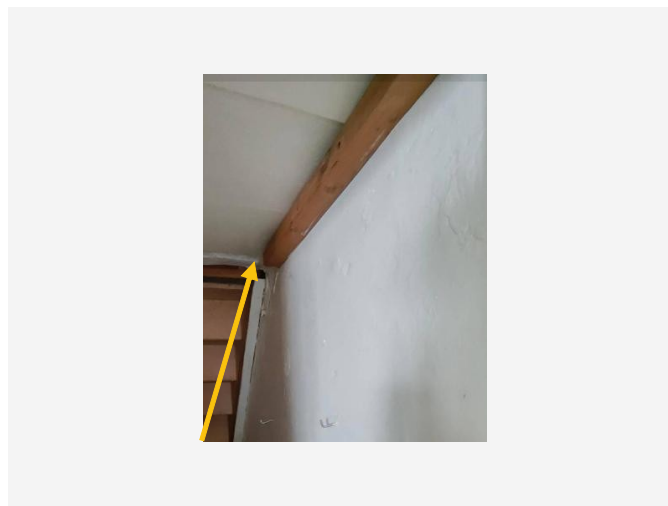
Geen asbest

#	Type	Referentie	Resultaat
8.1	Puntmonster	469-S04	Geen asbest

Beschrijving	pleisterwerk plafond
Omgeving	Binnen
Primaire drager	Plafond
Bindmiddel van materiaal	Gips - kalk

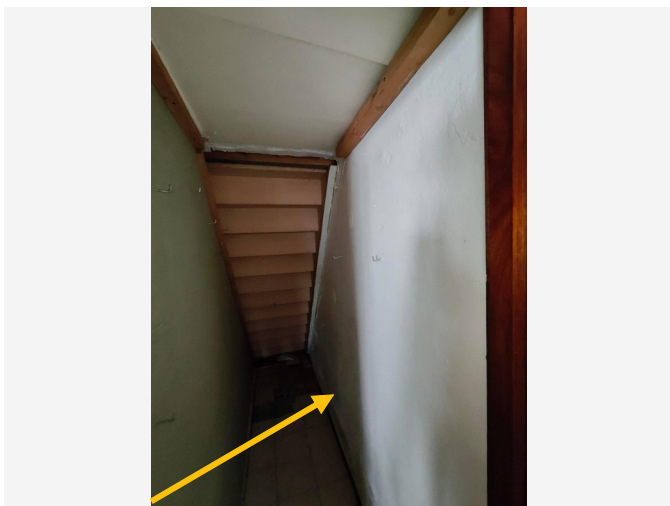
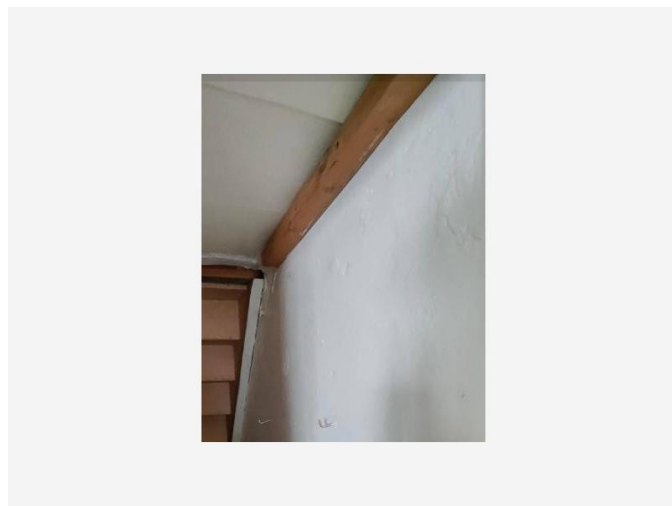
Geen asbest

#	Type	Referentie	Resultaat
9.1	Mengmonster	469-S03	Geen asbest

Beschrijving	pleisterwerk binnenwanden
Omgeving	Binnen
Primaire drager	Binnenwand
