# Asbestinventarisatetest

Zuidstraat 12, 8820 Torhout

Attestnummer : 20240109-000083.000

Uitgegeven op : 09.01.2024

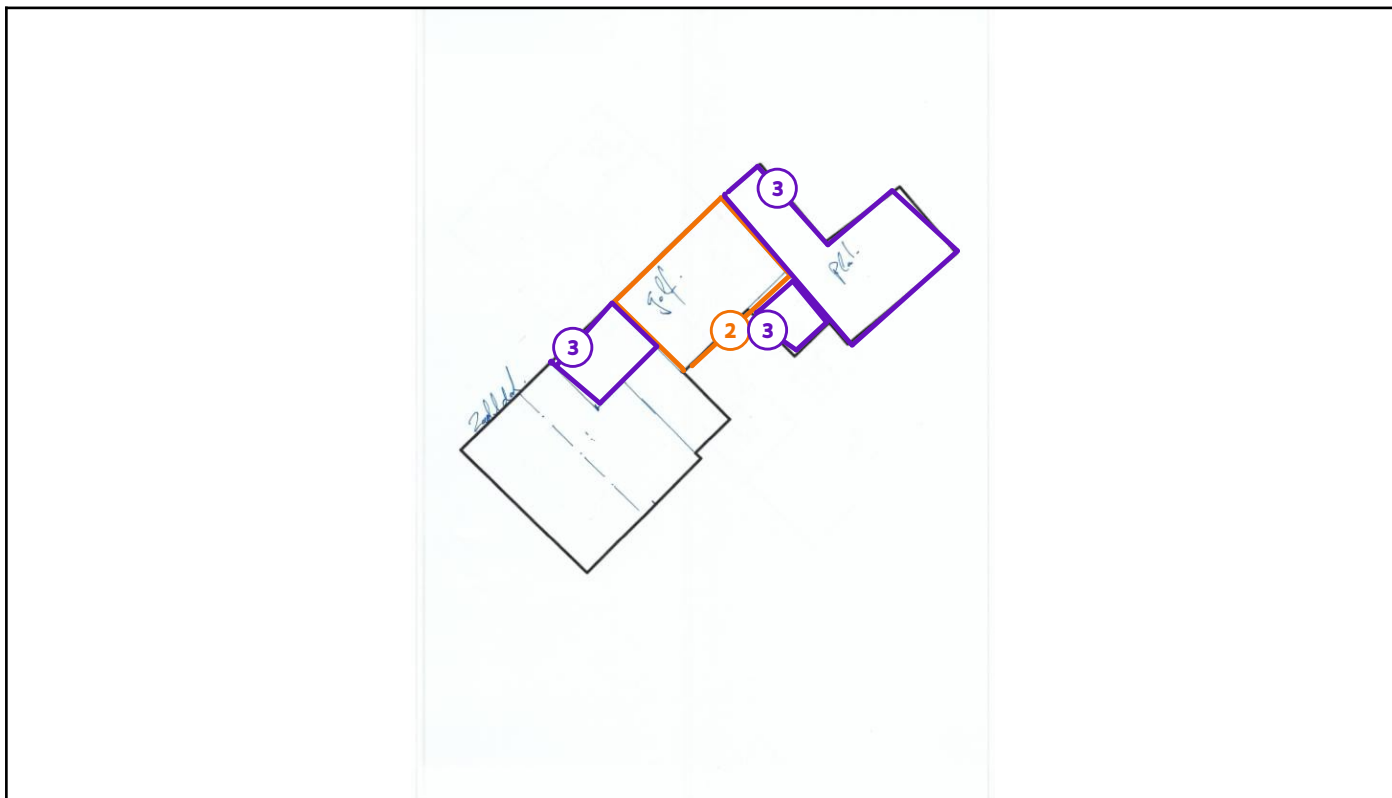
## Plan 1.3: Daken

Beschrijving	Type	Actie
2. Dak golfplaten	Asbestmateriaal	<a href="#">Verwijderen</a>
3. Roofing	Beperking	-

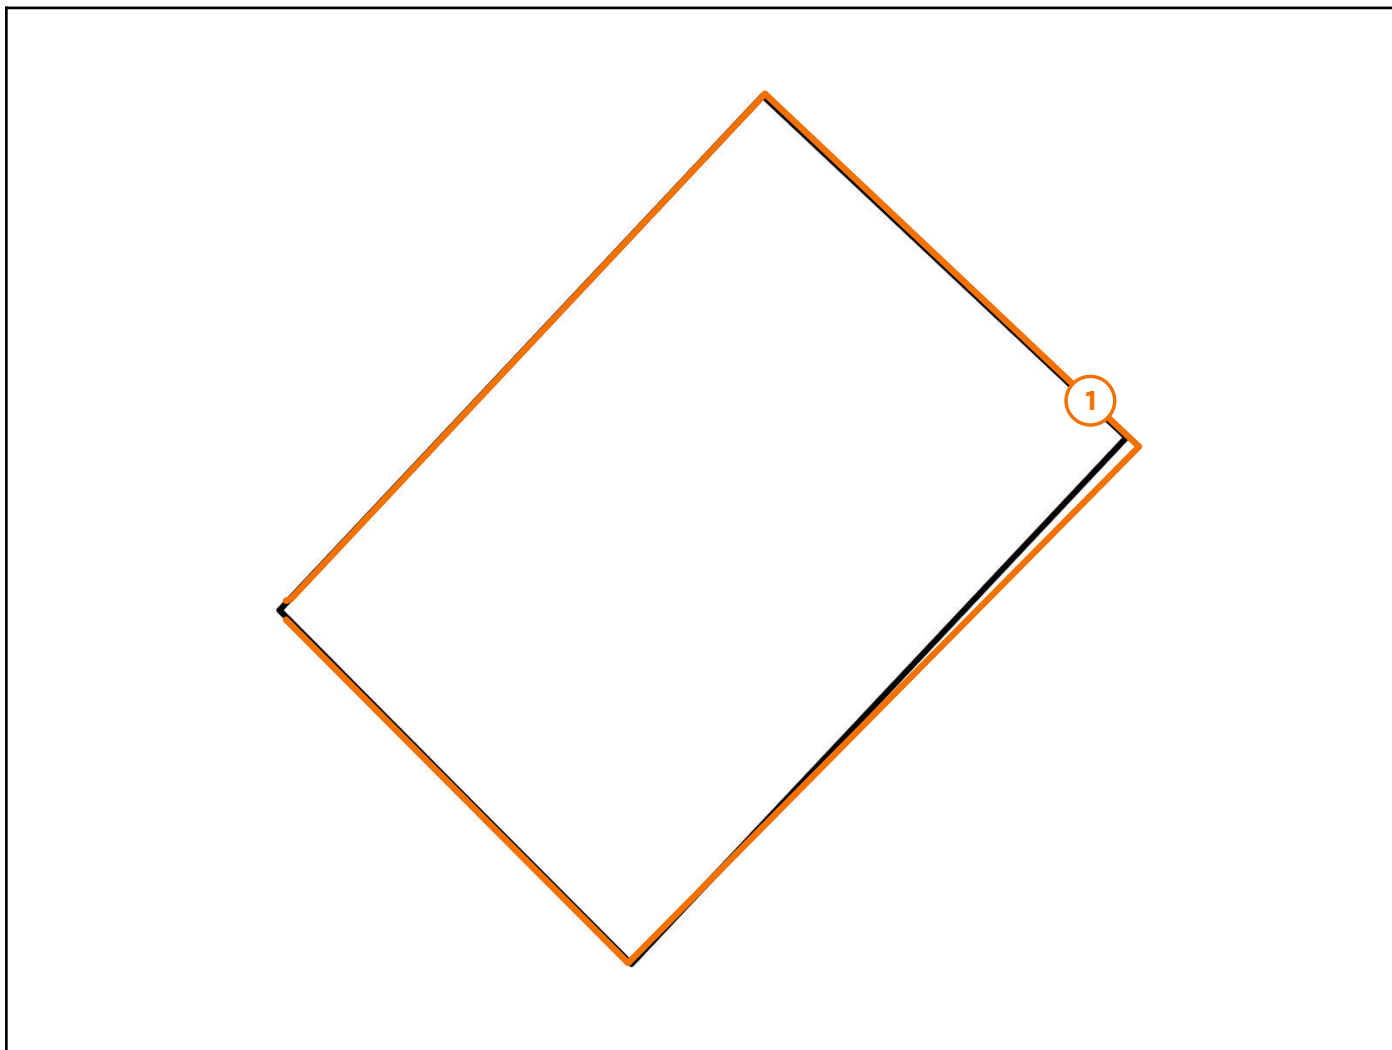
## Plan 2.1: Bijgebouw plan

Beschrijving	Type	Actie
1. Dak golfplaten	Asbestmateriaal	<a href="#">Verwijderen</a>

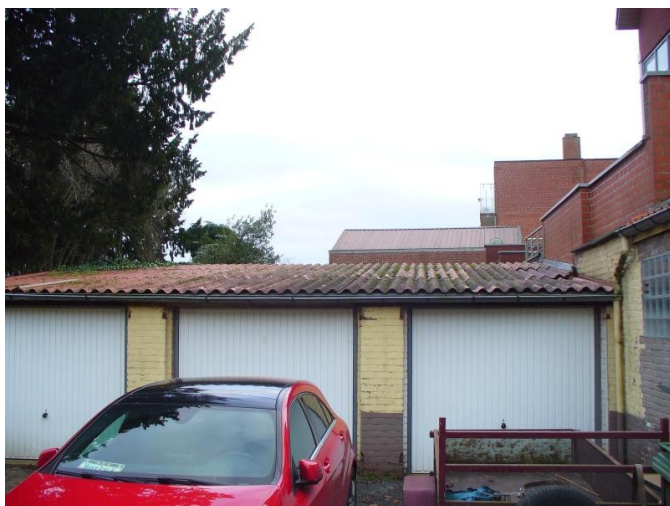
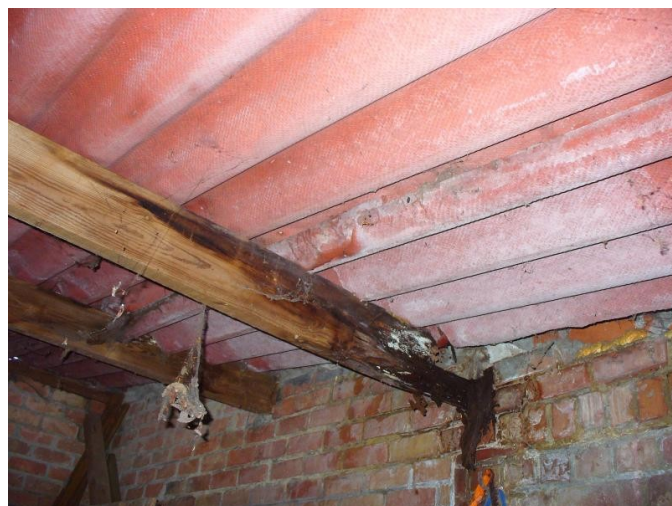
Het asbestmateriaal valt onder de mijlpaal van 2034.

Eindbeoordeling materiaalrisico	Verhoogd materiaalrisico en/of verhoogde kans op vezelvrijgave
---------------------------------	--

Gebondenheid	Categorie 1: hechtgebonden in oorsprong
Asbestsoort (vezeltype)	Crocidoliet aanwezig
Asbestconcentratie	Laag (< 50%)
Afschermingsgraad van het gehele materiaal	Geheel of deels vrij aan de buitenlucht
Toestand van het materiaal	Matig beschadigd, matig verweerd

Beschrijving	Dak golfplaten
Omgeving	Buiten
Primaire drager	Schuin dak
Asbestmateriaal	Dak- en gevelbekleding - Golfplaat
Bindmiddel van asbestmateriaal	Cement
Gebondenheid op basis van bindmiddel	Hecht
Hoeveelheid (oppervlakte - aantal)	• 50,00 m <sup>2</sup> - 1 stuk
Totale oppervlakte	50,00 m <sup>2</sup>
Eenvoudig bereikbaar	Ja
Bevestigingswijze	• Geschroefd

- Zorg voor een veilig beheer. Vermijd het beschadigen van het asbestmateriaal. Controleer de toestand jaarlijks op wijzigingen.
- Hemelwater dat afspoelt van asbestcement daken of gevels kan asbestdeeltjes bevatten. Gebruik het enkel voor gesloten circuits (bv. spoelen toiletten). Reinig na het vervangen van het dak of de gevel de dakgoten en regenwaterput of -ton om asbesthoudend sediment of slib te verwijderen

- Eenvoudige handelingen: mag via doe-het-zelf of door werknemer(s) met opleidingsattest eenvoudige handelingen  
Hechtgebonden buitentoepassing. Vermijd beschadigen of breken. Draag bij verwijderen P3 stofmasker.

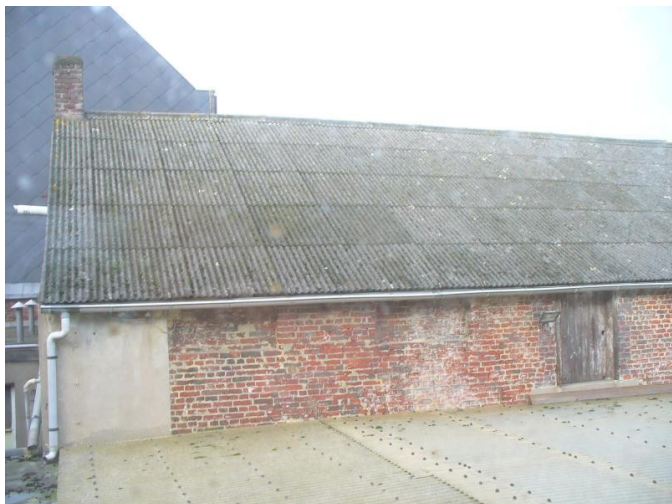
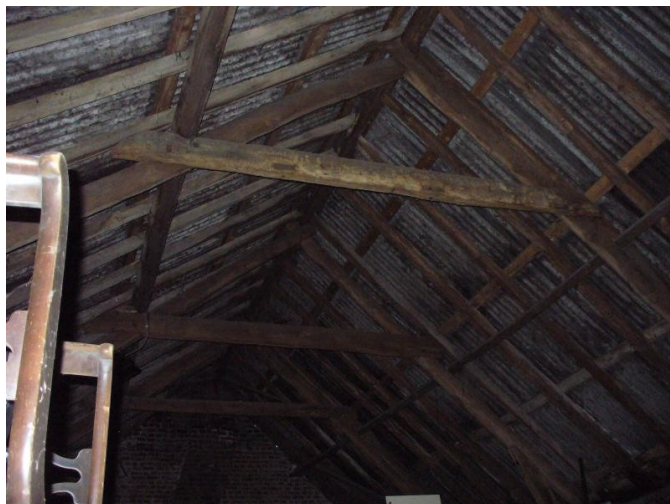
Het asbestmateriaal valt onder de mijlpaal van 2034.

Eindbeoordeling materiaalrisico	Verhoogd materiaalrisico en/of verhoogde kans op vezelvrijgave
---------------------------------	--

Gebondenheid	Categorie 1: hechtgebonden in oorsprong
Asbestsoort (vezeltype)	Crocidoliet aanwezig
Asbestconcentratie	Laag (< 50%)
Afschermingsgraad van het gehele materiaal	Geheel of deels vrij aan de buitenlucht
Toestand van het materiaal	Matig beschadigd, matig verweerd

Beschrijving	Dak golfplaten
Omgeving	Buiten
Primaire drager	Schuin dak
Asbestmateriaal	Dak- en gevelbekleding - Golfplaat
Bindmiddel van asbestmateriaal	Cement
Gebondenheid op basis van bindmiddel	Hecht
Hoeveelheid (oppervlakte - aantal)	• 120,00 m <sup>2</sup> - 1 stuk
Totale oppervlakte	120,00 m <sup>2</sup>
Eenvoudig bereikbaar	Ja
Bevestigingswijze	• Geschroefd

- Zorg voor een veilig beheer. Vermijd het beschadigen van het asbestmateriaal. Controleer de toestand jaarlijks op wijzigingen.
- Hemelwater dat afspoelt van asbestcement daken of gevels kan asbestdeeltjes bevatten. Gebruik het enkel voor gesloten circuits (bv. spoelen toiletten). Reinig na het vervangen van het dak of de gevel de dakgoten en regenwaterput of -ton om asbesthoudend sediment of slib te verwijderen

- Eenvoudige handelingen: mag via doe-het-zelf of door werknemer(s) met opleidingsattest eenvoudige handelingen  
Hechtgebonden buitentoepassing. Vermijd veroorzaken van stof of breken. Draag P3 stofmasker.

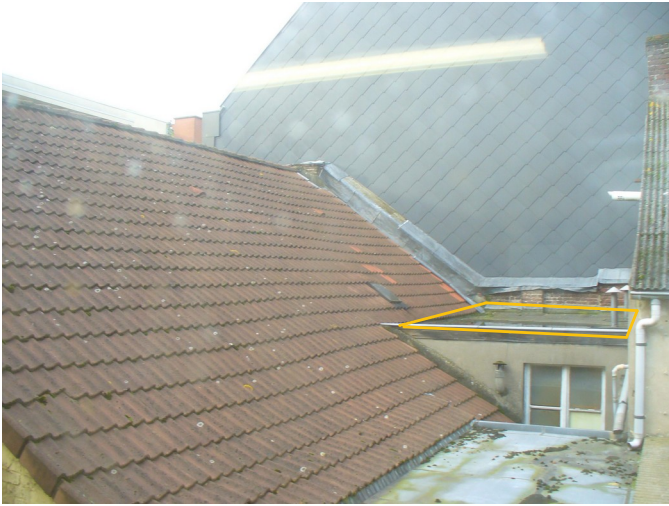
Situeringfoto

**Reden:** Er is geen volledige risicobeoordeling mogelijk

**Uitleg van de asbestdeskundige:** Kans op lekken door staalname roofing.

2 van de 3 roofings kunnen niet onderzocht worden in het kader van de welzijnswet.

(Asbest)materiaal	Dak- en gevelbekleding - Roofing
Karakterisatie	Asbest (verdacht)
Primaire drager	Plat dak

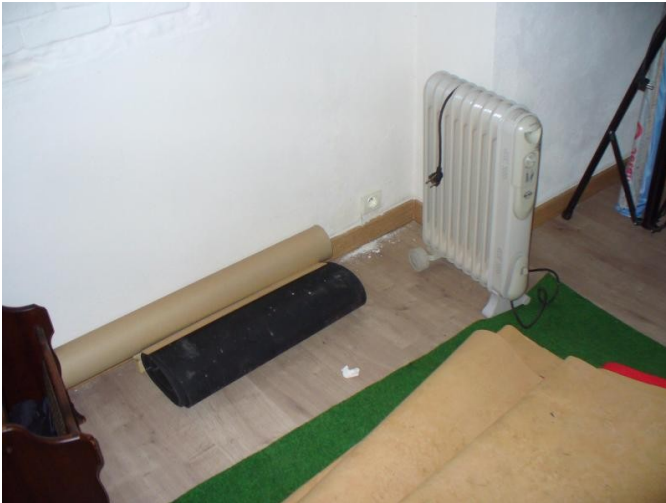
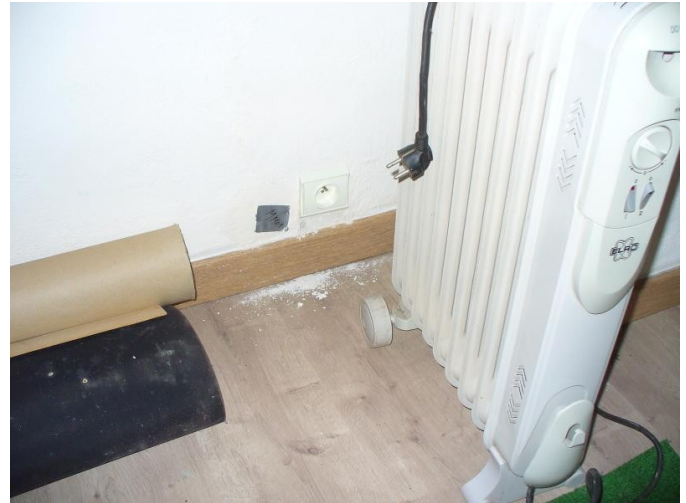
## Fiche 5: Pleisterwerk op de muren

Geen asbest

#	Type	Referentie	Resultaat
5.1	Mengmonster	MM01	Geen asbest

Beschrijving	Pleisterwerk op de muren
Omgeving	Binnen
Primaire drager	Binnenwand
Bindmiddel van materiaal	Gips - kalk
