Asbestinventarisatetest

Radestraat 5, 9990 Maldegem

Attestnummer : 20230420-000567.000

Asbestveilig

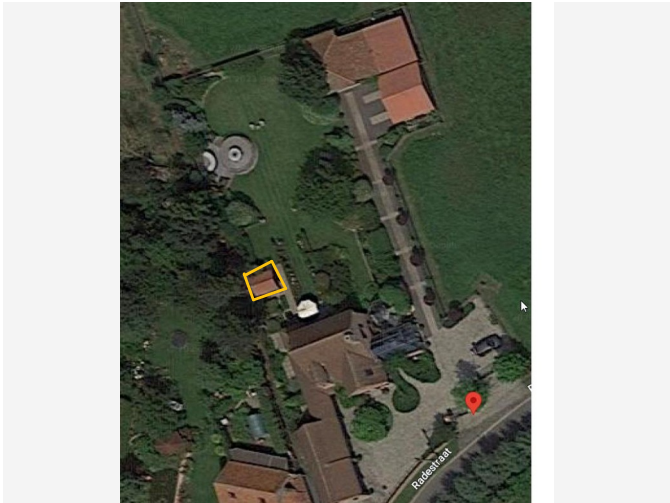
Situeringsfoto

Uitgesloten van inspectie

Bouwjaar: 2003

Constructies gebouwd vanaf 2001 moeten niet onderzocht worden

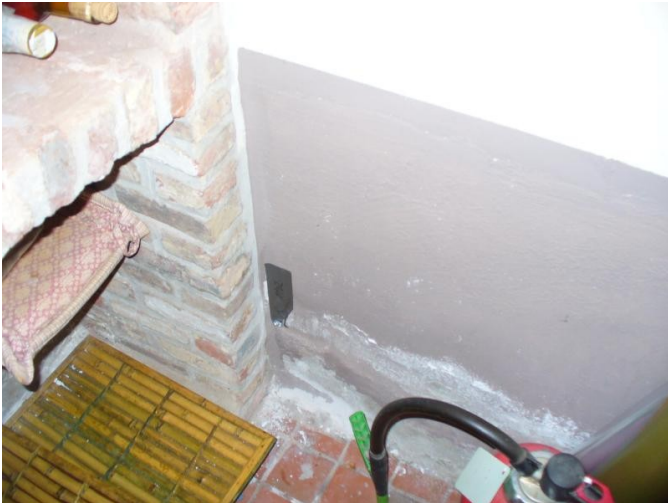
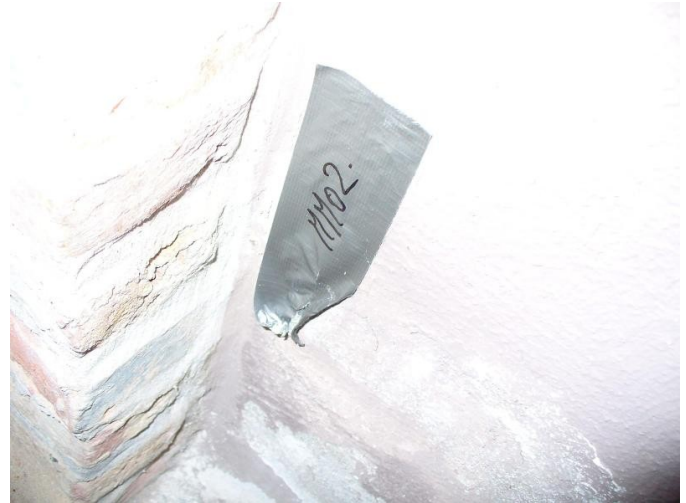
Fiche 3: Pleisterwerk Muren

Geen asbest

#	Type	Referentie	Resultaat
3.1	Mengmonster	MM02	Geen asbest

Beschrijving	Pleisterwerk Muren
Omgeving	Binnen
Primaire drager	Binnenwand
Bindmiddel van materiaal	Gips - kalk

Gebondenheid op basis van bindmiddel	Niet-hechtgebonden
Hoeveelheid (oppervlakte - dikte - aantal)	• 400,00 m ² - 0,50 cm - 1 stuk
Totaal volume	2,00 m ³
Identificatiemethode	Vaststelling met monstername
Destructieve handeling voor identificatie	Nee

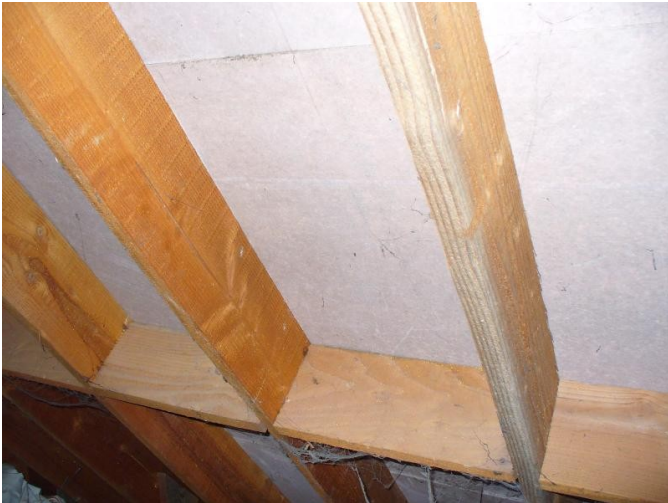
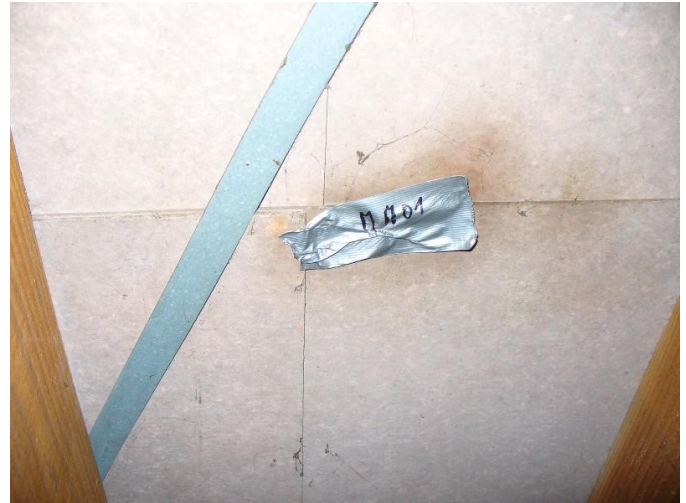
Fiche 4: Onderdak Minuserite

Geen asbest

#	Type	Referentie	Resultaat
4.1	Puntmonster	MM01	Geen asbest

Beschrijving	Onderdak Minuserite
Omgeving	Binnen
Primaire drager	Schuin dak
Bindmiddel van materiaal	Cement

Gebondenheid op basis van bindmiddel	Hecht
Hoeveelheid (oppervlakte - dikte - aantal)	• 300,00 m ² - 0,50 cm - 1 stuk
Totaal volume	1,50 m ³
Identificatiemethode	Vaststelling met monstername
Destructieve handeling voor identificatie	Nee
