Asbestinventarisatetest

Lomolenstraat 79, 9880 Aalter

Eindconclusie volgens de wetgeving:

Niet-asbestveilig

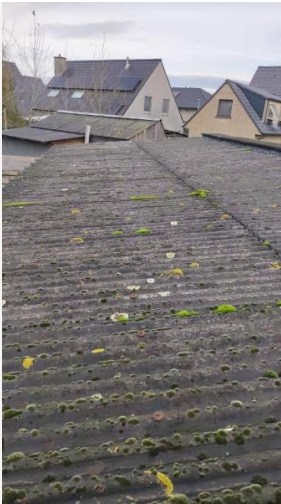
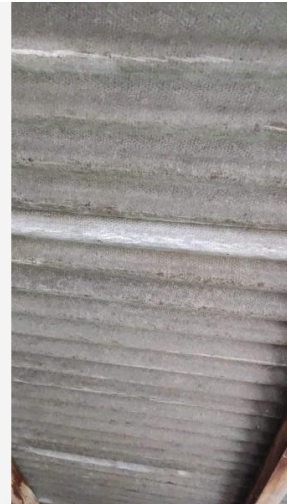
Overzichtsfoto

Detailfoto

Het asbestmateriaal valt onder de mijlpaal van 2034.

Mogelijk asbesthoudend sediment aanwezig bij afwatering dak.

Eindbeoordeling materiaalrisico	Verhoogd materiaalrisico en/of verhoogde kans op vezelvrijgave
---------------------------------	--

Gebondenheid	Categorie 1: hechtgebonden in oorsprong
Asbestsoort (vezeltype)	Crocidoliet aanwezig
Asbestconcentratie	Laag (< 50%)
Afschermingsgraad van het gehele materiaal	Geheel of deels vrij aan de buitenlucht
Toestand van het materiaal	Matig beschadigd, matig verweerd

Beschrijving	Dak Golfplaten
Omgeving	Buiten
Primaire drager	Schuin dak
Asbestmateriaal	Dak- en gevelbekleding - Golfplaat
Bindmiddel van asbestmateriaal	Cement
Gebondenheid op basis van bindmiddel	Hecht
Hoeveelheid (oppervlakte - aantal)	<ul style="list-style-type: none">40,00 m² - 1 stuk
Totale oppervlakte	40,00 m ²

Verwijderen

- Zorg voor een veilig beheer. Vermijd het beschadigen van het asbestmateriaal. Controleer de toestand jaarlijks op wijzigingen.
- Hemelwater dat afspoelt van asbestcement daken of gevels kan asbestdeeltjes bevatten. Gebruik het enkel voor gesloten circuits (bv. spoelen toiletten). Reinig na het vervangen van het dak of de gevel de dakgoten en regenwaterput of -ton om asbesthoudend sediment of slib te verwijderen

- Eenvoudige handelingen: mag via doe-het-zelf of door werknemer(s) met opleidingsattest eenvoudige handelingen
Hechtgebonden buitentoepassing. Vermijd veroorzaken van stof. Draag bij verwijderen P3 stofmasker.

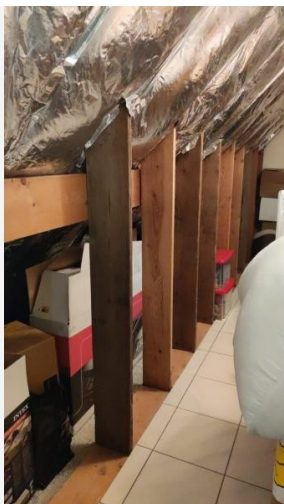
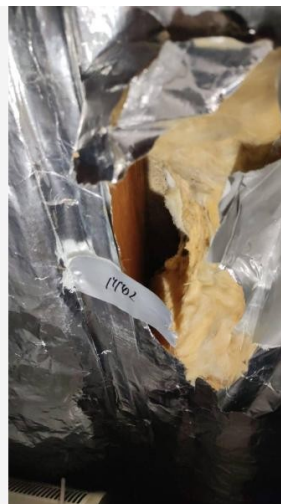
Overzichtsfoto

Detailfoto

Het asbestmateriaal valt onder de mijlpaal van 2040.

Vermijd veroorzaken van stof. Plaatsen velux is niet toegestaan.

Zeer laag materiaalrisico en/of zeer lage kans op vezelvrijgave

Gebondenheid	Categorie 1: hechtgebonden in oorsprong
Asbestsoort (vezeltype)	Alleen chrysotiel
Asbestconcentratie	Laag (< 50%)
Afschermingsgraad van het gehele materiaal	Niet stootvaste afscherming
Toestand van het materiaal	Onbeschadigd, niet verweerd

#	Type	Referentie	Resultaat
2.1	Puntmonster	MM02	Chrysotiel

Beschrijving	Minuiterite onderdak
Omgeving	Binnen
Primaire drager	Schuin dak
Asbestmateriaal	Plaat, paneel, tablet - Type Menuiserite
Bindmiddel van asbestmateriaal	Cement

Zorgvuldig beheren

- Zorg voor een veilig beheer. Vermijd het beschadigen van het asbestmateriaal. Controleer de toestand jaarlijks op wijzigingen.

- Eenvoudige handelingen: mag via doe-het-zelf of door werknemer(s) met opleidingsattest eenvoudige handelingen
Hechtgebonden binnentoepassing. Draag bij verwijderen P3 stofmasker. Vermijd veroorzaken van stof.

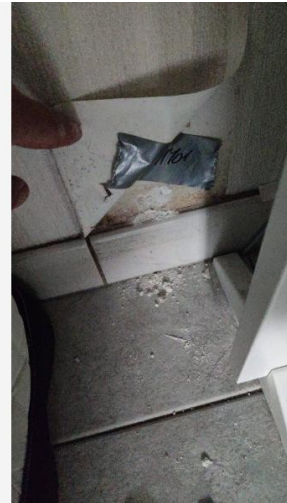
Overzichtsfoto

Detailfoto

Geen asbest

#	Type	Referentie	Resultaat
3.1	Mengmonster	MM01	Geen asbest

Beschrijving	Pleisterwerk op de muren
Omgeving	Binnen
Primaire drager	Binnenwand
