Asbestinventarisatetest

Zuidstraat 14, 8820 Torhout

Attestnummer : 20240109-000081.000

Uitgegeven op : 09.01.2024

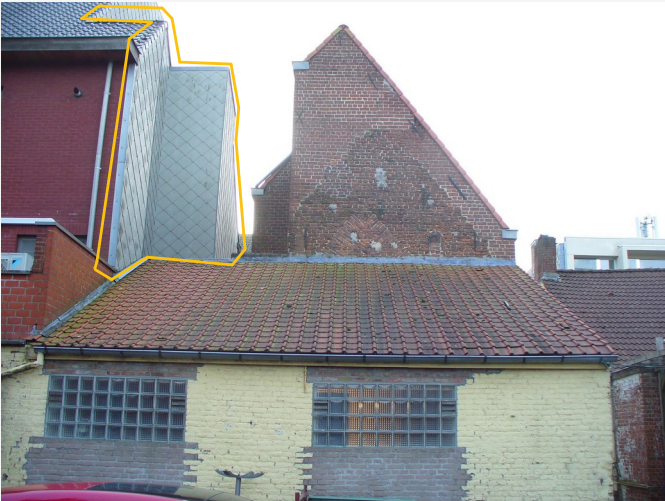
Vrije foto

Gevelleien van de bureen zijn niet asbesthoudend. Zie analyse MM03

Identificatiemethode	Bewijsdocument
Primaire drager	Plat dak
(Asbest)materiaal	Dak- en gevelbekleding - Lei, shingle
Bindmiddel	Cement
Gebondenheid bindmiddel	Hecht

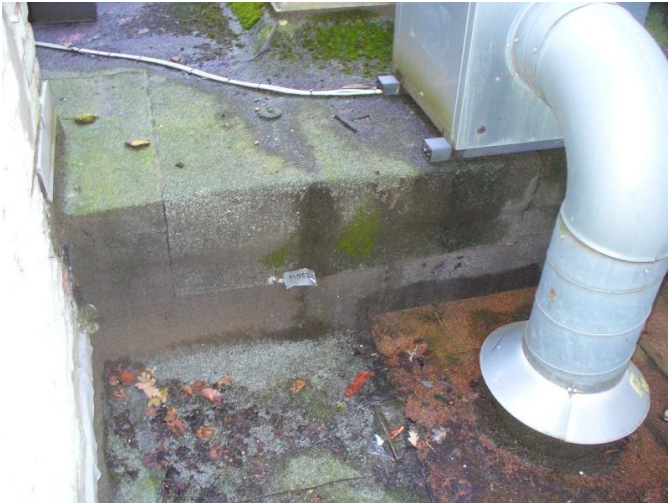
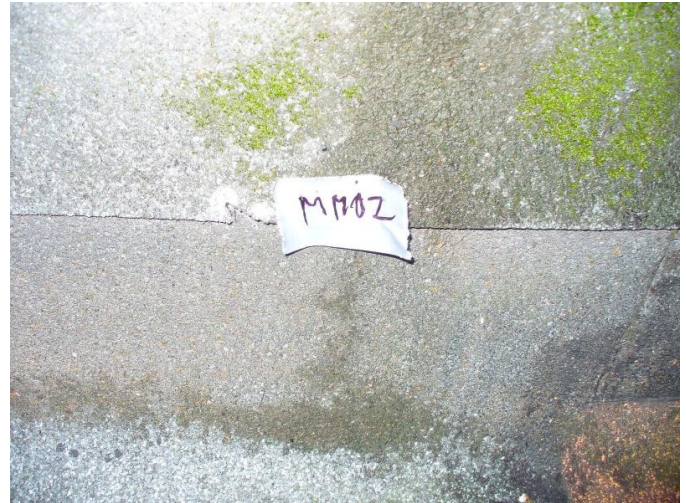
Fiche 2: Roofing dak

Geen asbest

#	Type	Referentie	Resultaat
2.1	Puntmonster	MM02	Geen asbest

Beschrijving	Roofing dak
Omgeving	Buiten
Primaire drager	Plat dak
Bindmiddel van materiaal	Bitumen (roofing, teer, asfalt)

Gebondenheid op basis van bindmiddel	Hecht
Hoeveelheid (oppervlakte - aantal)	• 25,00 m ² - 1 stuk
Totale oppervlakte	25,00 m ²
Identificatiemethode	Vaststelling met monstername
Destructieve handeling voor identificatie	Nee

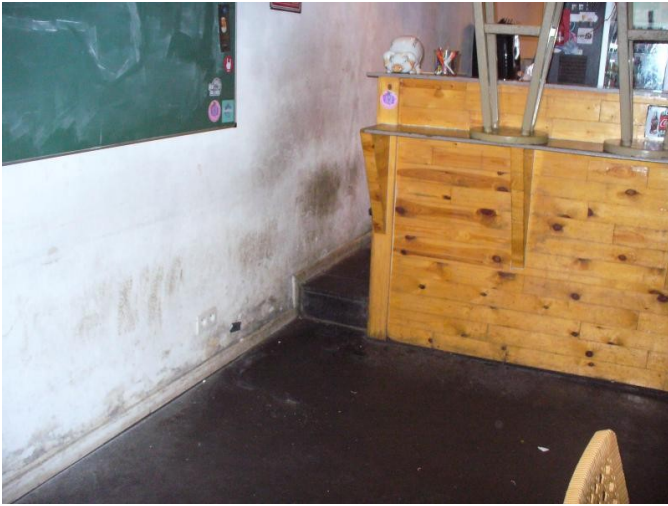
Fiche 3: Pleisterwerk op de muren

Geen asbest

#	Type	Referentie	Resultaat
3.1	Mengmonster	MM01	Geen asbest

Beschrijving	Pleisterwerk op de muren
Omgeving	Binnen
Primaire drager	Binnenwand

Bindmiddel van materiaal	Gips - kalk
Gebondenheid op basis van bindmiddel	Niet-hechtgebonden
Hoeveelheid (oppervlakte - dikte - aantal)	• 250,00 m ² - 0,50 cm - 1 stuk
Totaal volume	1,25 m ³
Identificatiemethode	Vaststelling met monstername
Destructieve handeling voor identificatie	Nee
