# Asbestinventarisatetest

Zuidstraat 12, 8820 Torhout

Attestnummer : 20240109-000083.000

Uitgegeven op : 09.01.2024

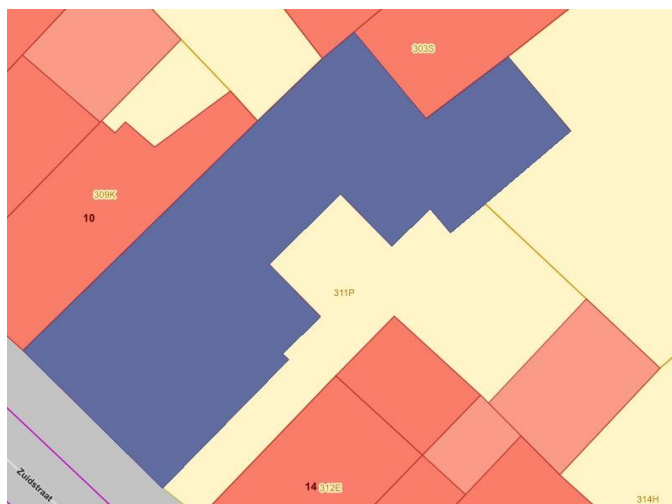
## Zone 1: Hoofdgebouw

- 1 Asbestmateriaal**
- 1 Beperking**
- 0 Uitsluiting
- 0 Roerend goed
- 0 Puin, steenslag, (water)bodem
- 1 Advies**
- 1 Geen asbest**

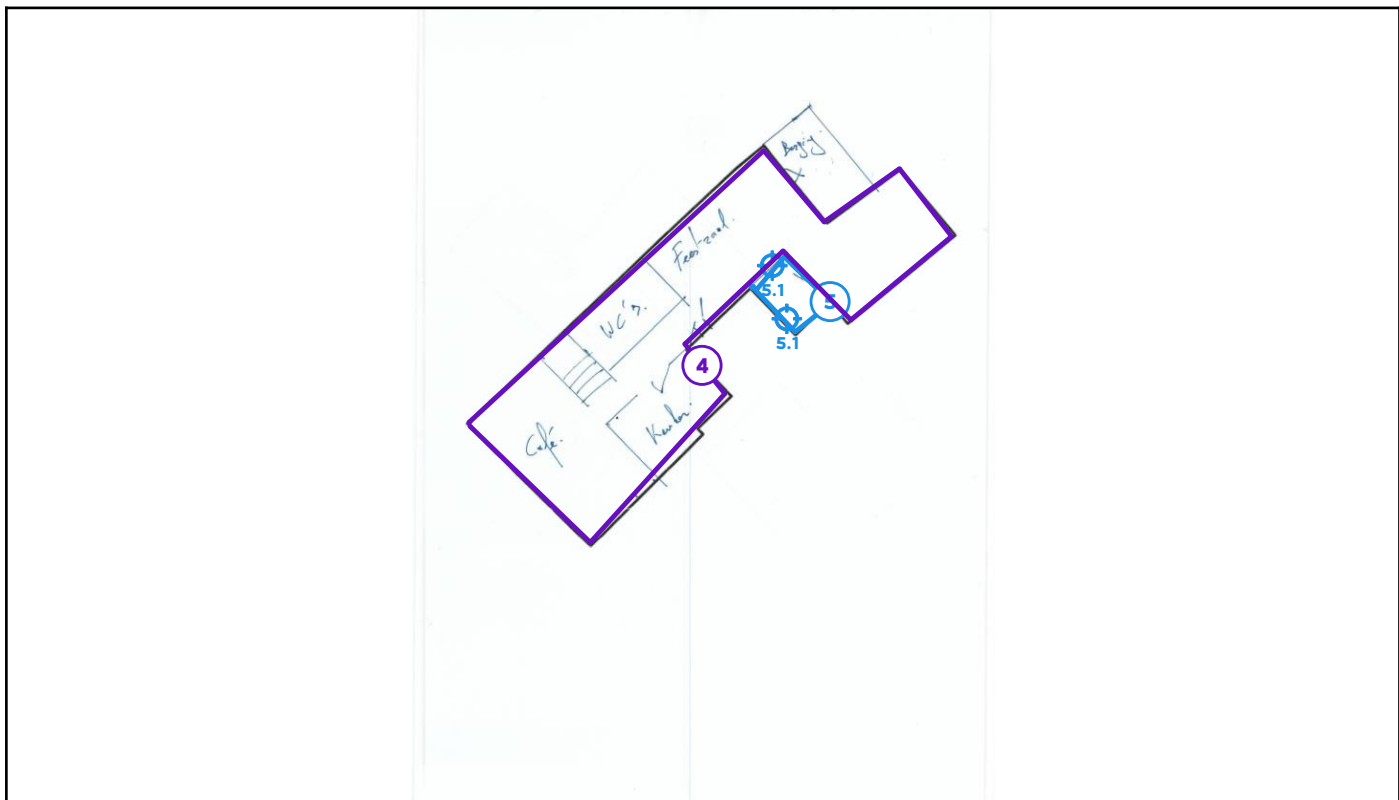
## Plan 1.1: Gelijkvloers

Beschrijving	Type	Actie
4. Afwerking plafonds, muren en crepi	Advies	-
5. Pleisterwerk op de muren	Geen asbest	-
5.1 Code: MM01	Mengmonster	-

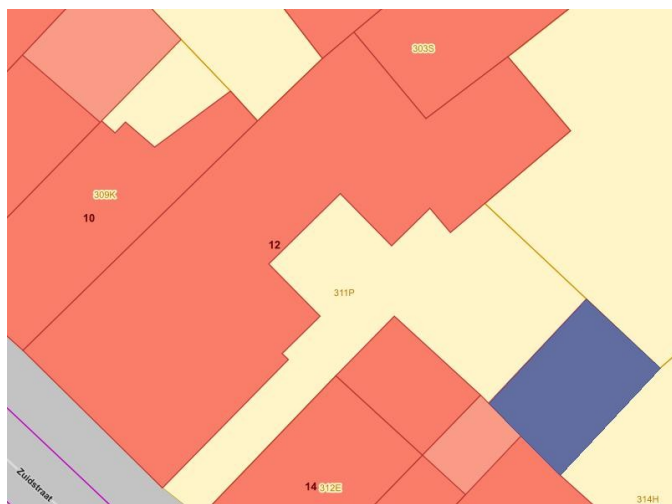
## Zone 2: Garages

**1 Asbestmateriaal**
